**RAPPORT N°35/26-ADM/AUDIT/RO/METFP
SUR L'AUDIT DU MINISTRE DE L'ENSEIGNEMENT TECHNIQUE
ET DE LA FORMATION PROFESSIONNELLE
GESTIONS : 2023 – 2025**

- MARS 2026 -

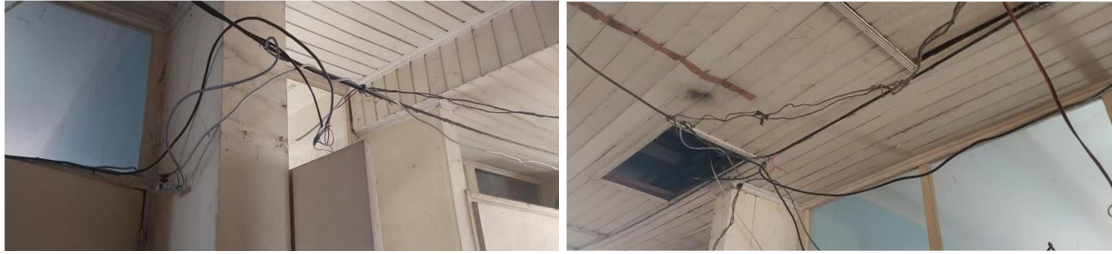
Figure 1 : Installation électrique du Gîte d'étape G

Les installations électriques ont été bricolées par les occupants au fil du temps de manière non professionnelle. Les circuits ne sont pas protégés, et pourtant ils traversent des salles d'eaux pour certains box et ils sont des sources de dangers d'électrocution pour les occupants. Le troisième étage du gîte dispose de plusieurs chambres d'accueil, or la source d'électricité, qui assure l'alimentation, se fait par le biais du relais du circuit du deuxième étage. En outre, la qualité des équipements utilisés n'est pas compatible à la tension du courant au troisième étage.

La Cour estime que les installations défectueuses effectuées par des personnes non professionnelles présenteraient un risque élevé d'incendie pour le bâtiment G.

Ainsi, La Cour recommande au METFP de revoir et de mettre aux normes les installations électriques du Bâtiment G pour garantir la sécurité des occupants.

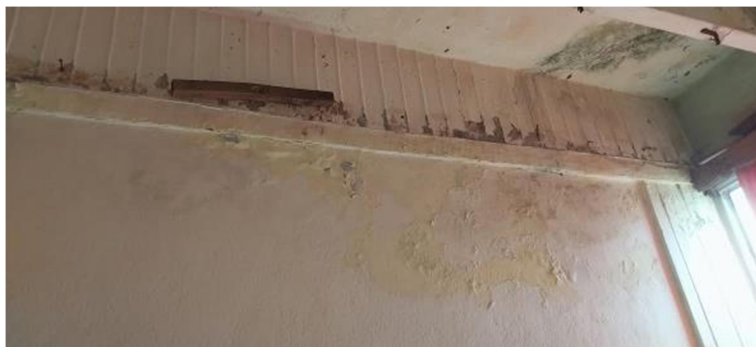
Figure 2 : Moisissures et humidité sur les murs et les plafonds / Eaux usées sur le couloir du rez-de-chaussée
Source : Cour des Comptes

Par ailleurs, une insalubrité a été aperçue pour l'ensemble du bâtiment notamment la présence des moisissures, d'humidité et de poussières sur les murs et les plafonds, la formation d'eaux usées sur le couloir du rez-de-chaussée, et l'état défectueux des toilettes privées au troisième étage entraînant des fuites d'eau et de mauvaise odeur.

Cette situation est due principalement à :

- un laxisme associé à un abus d'utilisation de biens publics par les responsables de la gestion du gîte ;
- un défaut d'application stricte des conditions règlementaires⁴ par les responsables concernés ;
- l'inexistence ou le mauvais remplissage⁵ de la fiche de suivi des occupants, accentuée par la non tenue de document d'archive sur la gestion du patrimoine par le premier responsable ;
- un défaut d'entretien et de nettoyage du bâtiment, malgré la présence des responsables y afférents.

La Cour recommande au METFP de :

- *procéder à l'assainissement de l'occupation du gîte d'étape ;*
- *renforcer l'application stricte du Règlement Intérieur et prévoir des mesures répressives en vue de sanctionner toute violation ;*
- *former le responsable du gîte dans sa mission de gestion et d'entretien ;*
- *mettre en place un système de gestion et d'archivage des données relatives au suivi de l'occupation du bâtiment.*

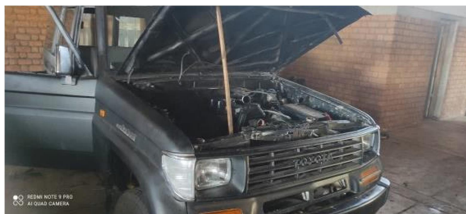
Figure 3 : TOYOTA n°0839TS
Source : Cour des Comptes

En effet, lors des descentes dans le garage du Ministère le 17 novembre 2025, il a été constaté que les 03 voitures ne sont pas encore opérationnelles, mais en pleine réparation comme le montre les photos ci-dessous. Pourtant, les PV de réception technique en date de septembre 2025 ont attesté que les moteurs sont en bon état de marche¹².

Ainsi, les paiements des réparations en totalité ont été effectués avant même le « service fait ». Le comptable public effectue les paiements suivant la base des pièces justificatives, alors que les PV de réception ne reflètent pas la réalité.

La Cour recommande :

- **au METFP de :**
 - **respecter le processus de paiement de la dépense publique ;**
 - **assurer un contrôle et un suivi rigoureux des travaux.**

- **au MEF (DPE/SSCVA) de s'assurer de l'effectivité de service fait avant de procéder à la réception technique ;**

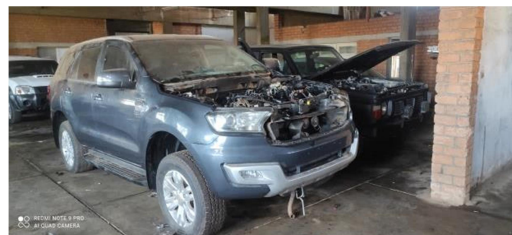
Figure 4 : FORD n°42411WWT
Source : Cour des Comptes

Par ailleurs, l'article 3 concernant le délai d'exécution suivant le document de marché subséquent au contrat cadre n°25/METFP/PRMP énonce que : « *Le délai d'exécution est fixé à quinze (15) jours à compter du lendemain de la date de notification de l'ordre de service de commencer les prestations ou du bon de commande.* ». Pour la voiture NISSAN, l'ordre de service a été daté le 10 septembre 2025, et pour les deux (2) autres voitures, il était du 11 septembre 2025. Ainsi, les PV de réception sont tous datés suivant les 15 jours après l'ordre de service, alors qu'en décembre 2025, les voitures ont été encore constatées dans le garage.

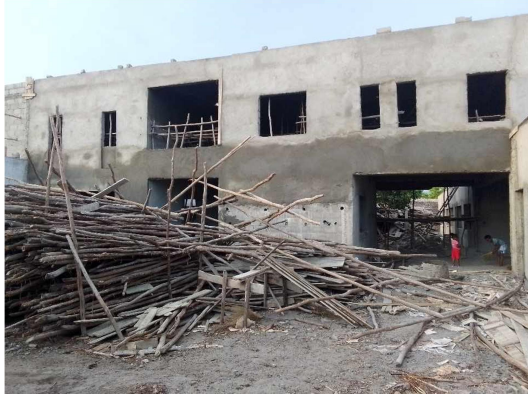
Figure 5 : CFPR FORT-DAUPHIN le 03 décembre 2025
Source : DPL/METFP

Or, après vérification de la réalité des travaux, il appert que le bâtiment du CFPR Fort-Dauphin n'est pas encore achevé, seuls, les gros œuvres ont été effectués. Et, il en est de même pour le CFPR Nosy Variaka.

Ainsi, la Cour recommande au METFP *de prendre les mesures nécessaires pour l'achèvement des travaux.*

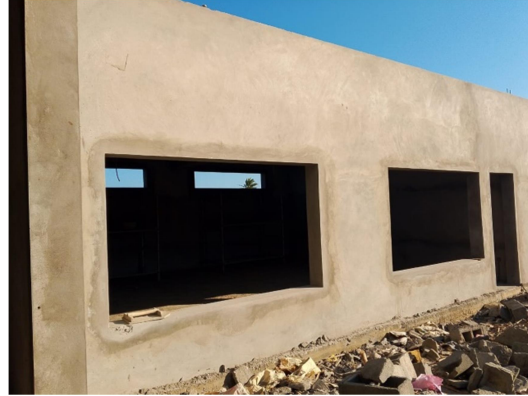
Figure 6 : CFPR NOSY VARIKA le 28 novembre 2025
Source : DPL/METFP

De plus, concernant les travaux de construction des CFPR dans le district de Nosy Varika, la date de réception technique est postérieure à la date de réception provisoire.
